# VUOLIJOEN KIRKKO - RAKENNUSHISTORIASELVITYS

ARKKITEHTITOIMISTO ARTO MATTILA OY  
2023

VUOLIJOEN KIRKKO - RAKENNUSHISTORIASelvitys

TILAAJA: KAJAANIN SEURAKUNTA

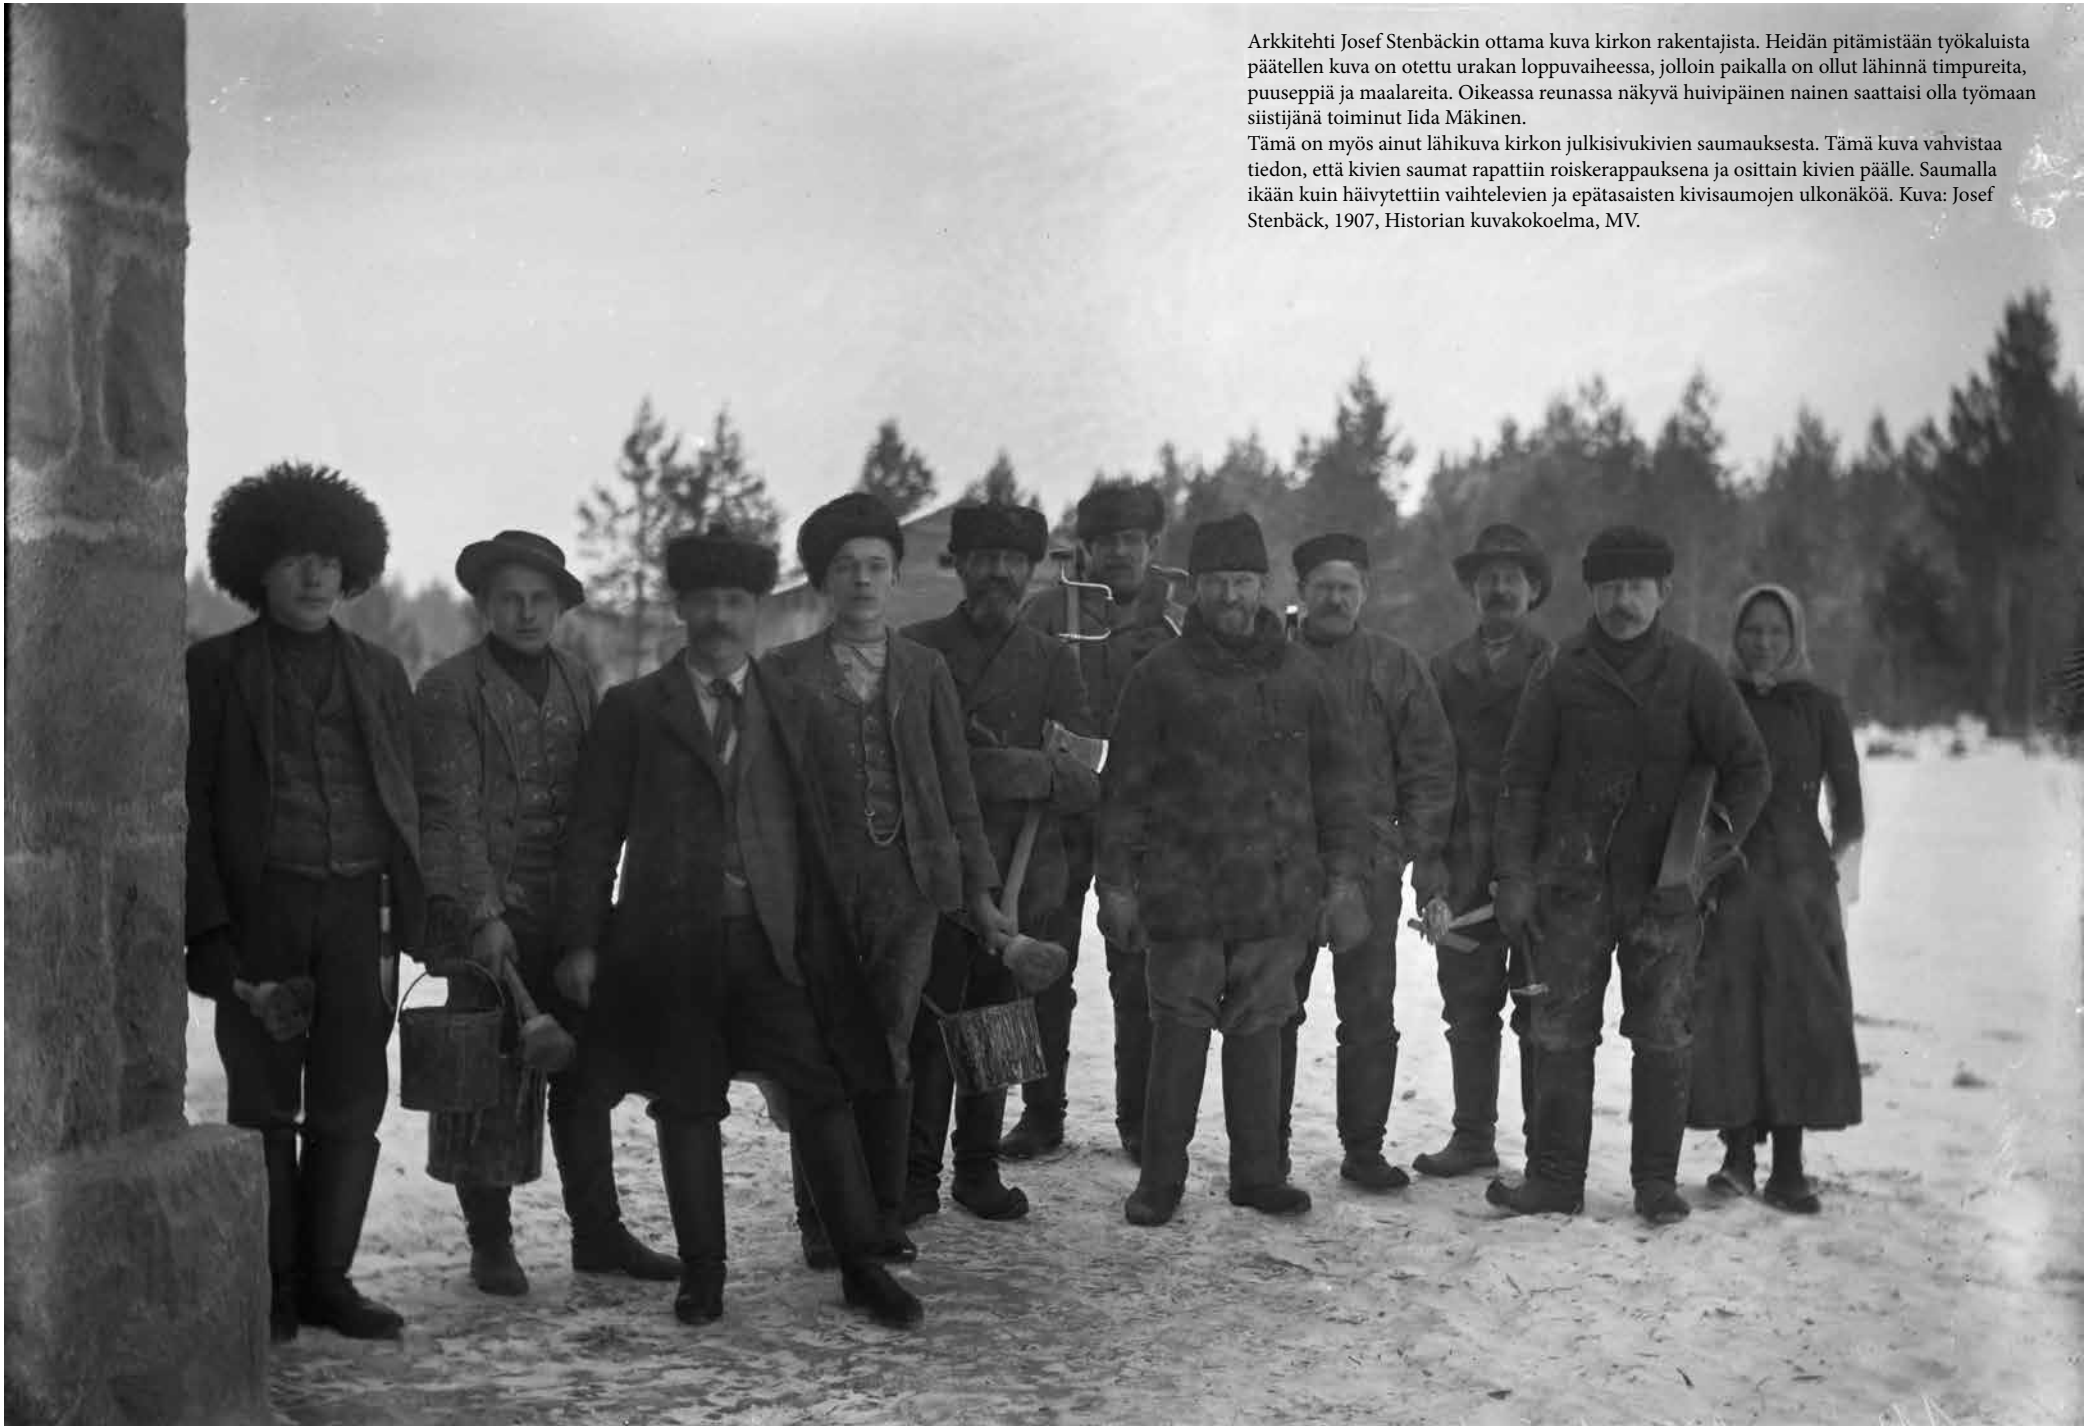
Arkkitehti Josef Stenbäckin ottama kuva kirkon rakentajista. Heidän pitämistään työkaluista päätellen kuva on otettu urakan loppuvaiheessa, jolloin paikalla on ollut lähinnä timpureita, puuseppiä ja maalareita. Oikeassa reunassa näkyvä huivipäinen nainen saattaisi olla työmaan siistijänä toiminut Iida Mäkinen.

Tämä on myös ainoa lähikuva kirkon julkisivukivien saumauksesta. Tämä kuva vahvistaa tiedon, että kivien saumat rapattiin roiskerappauksena ja osittain kivien päälle. Saumalla ikään kuin häivyttiin vaihtelevien ja epätasaisten kivisaumojen ulkonäköä. Kuva: Josef Stenbäck, 1907, Historian kuvakokoelma, MV.

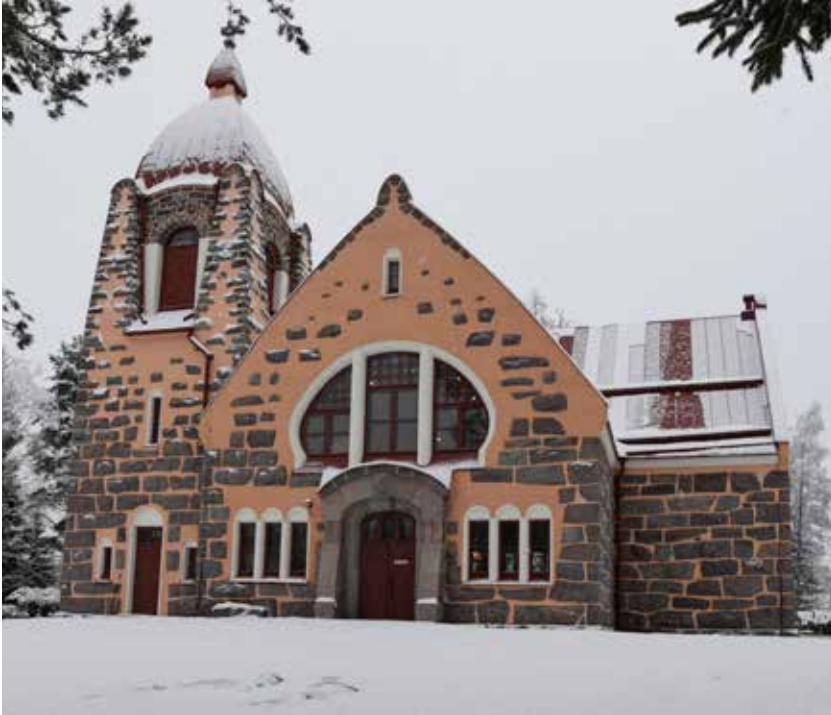
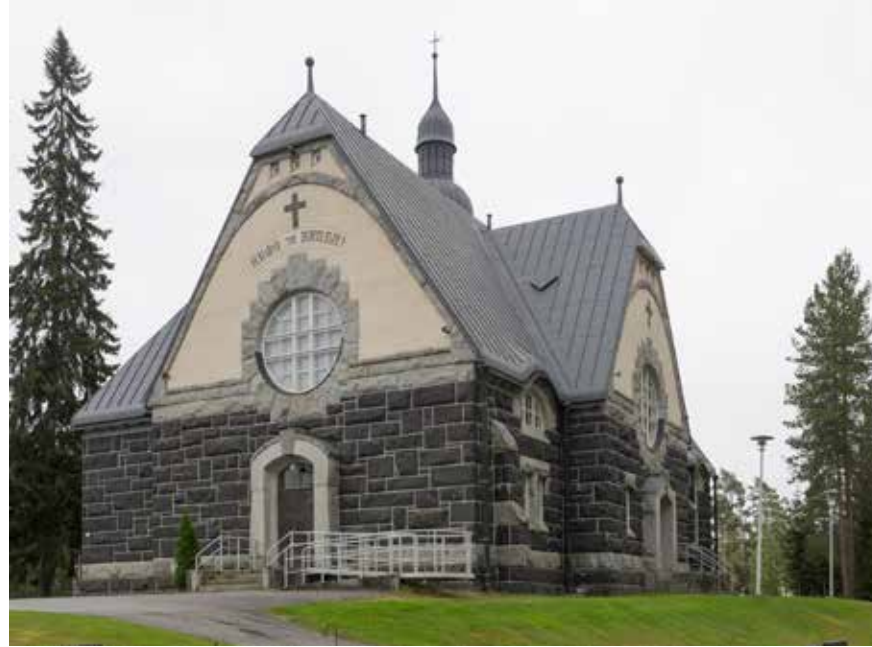
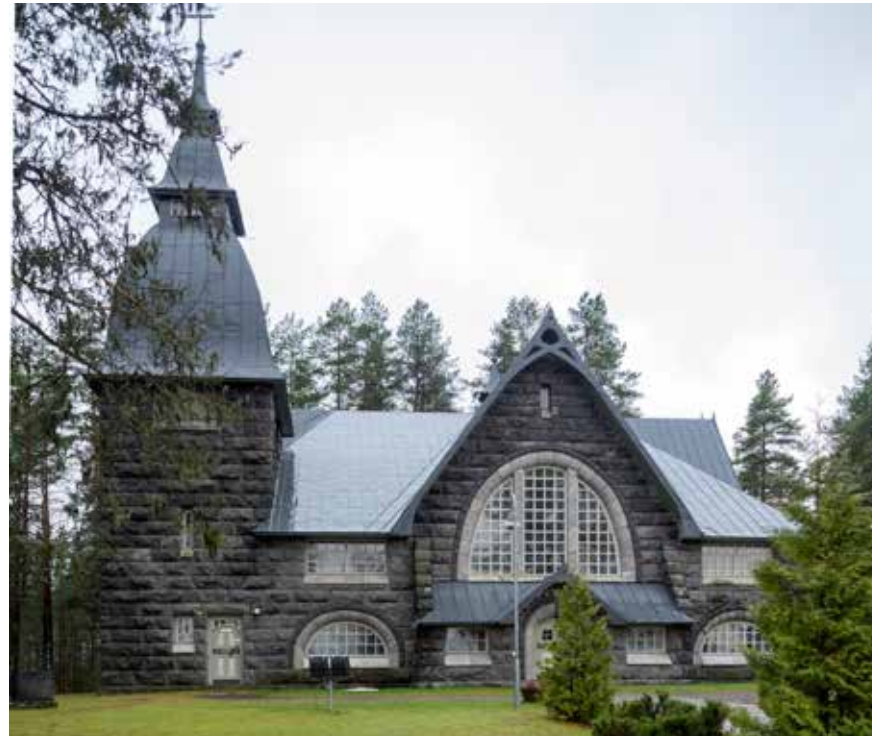
Vuolijoen kirkossa (ylhäällä) on käytetty epäsymmetrisiä graniittikiviä, kun taas Varpaisjärven (oikealla alhaalla) ja Sonkajärven (oikealla ylhäällä) kirkkoissa ulkoseinän graniittikivet määrättiin hakattavaksi niin, että kivien vaakasuorat lepopinnat ja myös vaakasaumat tulivat vaakasuoriksi. Sonkajärven ja Varpaisjärven kirkkojen kuvat: Hannu Puurunen.

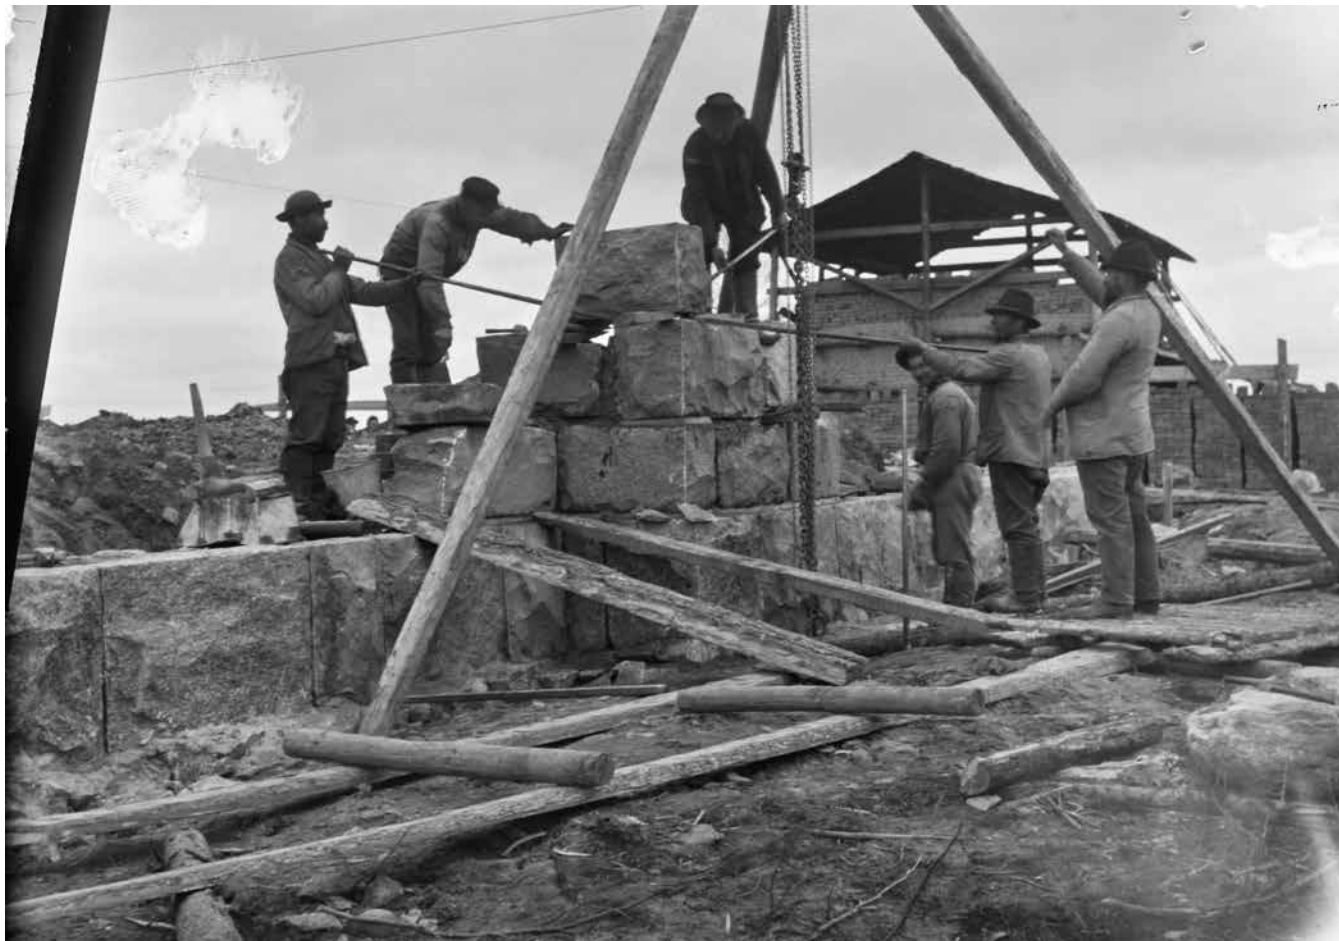
Stenbäckin ottama kuva Vuolijoen kirkon työmaalta todennäköisesti kesällä 1905. Siinä näkyy kuinka asetteluvaiheessa käytettiin tukena puukiiloja. Kun kivi oli saatu asemaansa, se tuettiin kivikiiloilla ja saumat täytettiin laastilla - niin hyvin kuin pystyttiin. Oikealla työnjohtaja katsoo luotilangalla, että nurkka tulee pystyvuoraan. Pieni seinäosuus on todennäköisesti tehty malliksi arkkitehdin ollessa työmaalla. Taustalla näkyy myös tiiliuuni ja valmiita tiiliä pinottuina. Kuva: Josef Stenbäck, 1905, Historian kuvakokoelma, MV.

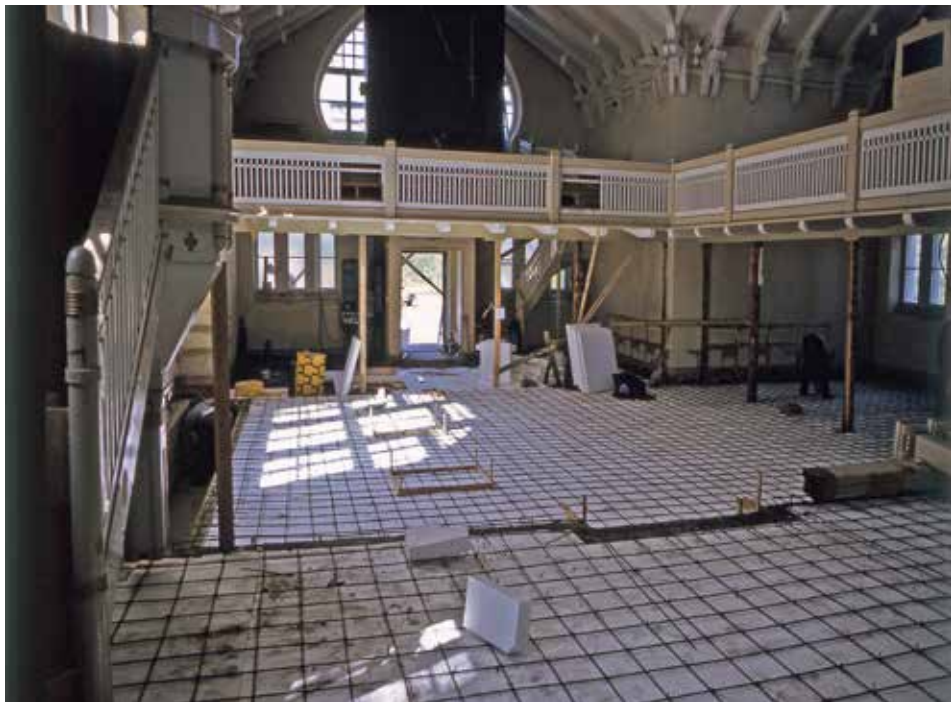
Vanha alapohja on purettu. Maanpintaa madallettu ja asennettu EPS-eristeet sekä teräsverkko. Tämän päälle valettiin betonilaatta. Kuva Asko Karttunen.

Peruskorjaukseen kuului ulkorappauksen korjaus, yläpohjan eristyksen lisääminen, eteistilojen rakentaminen, ikkunoiden heloitusten uusiminen ja sisärappauksen korjaaminen. Kirkkosalin, alttarin, eteisen ja tuulikaapin vanhat lattiarakenteet purettiin ja tehtiin uusi teräsbetonirakenteinen lattia akryylibetonipinnalla.

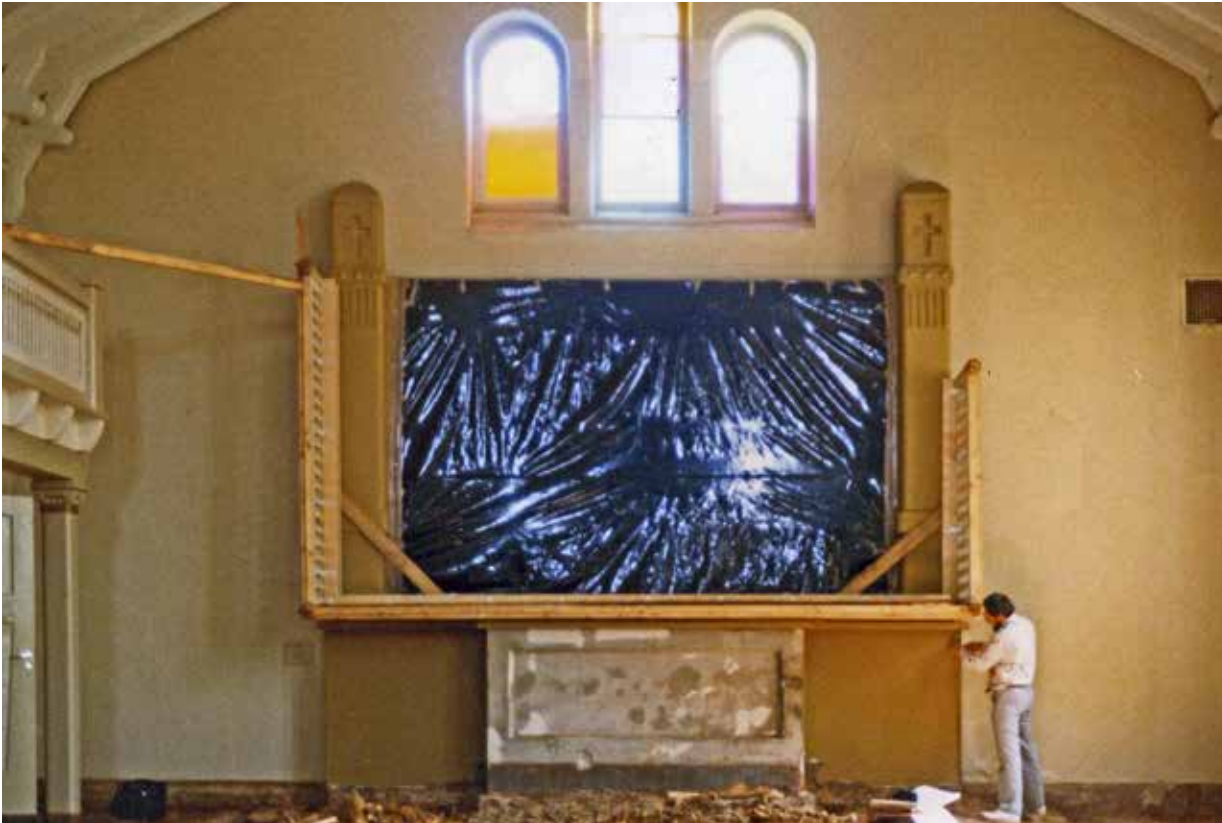
Tässä näkyy uudistettu ilmakanaali, jolla ilmaa puhallettiin ikkunoiden alle rakennettujen koteloiden kautta kirkkosalliin.

1983 muutos sähkö-ilmalämmitykseksi. Ilmalämmitysjärjestelmää muutettiin siten, että ilma puhalletaan seinän viereen rakennettavien kotelorakenteiden kautta ikkunoiden alapuolelle. Lehterin kaiteessa olevat säleiköt ja lattiasäleikkö poistettiin. Sakastin peltipintainen uuni purettiin.

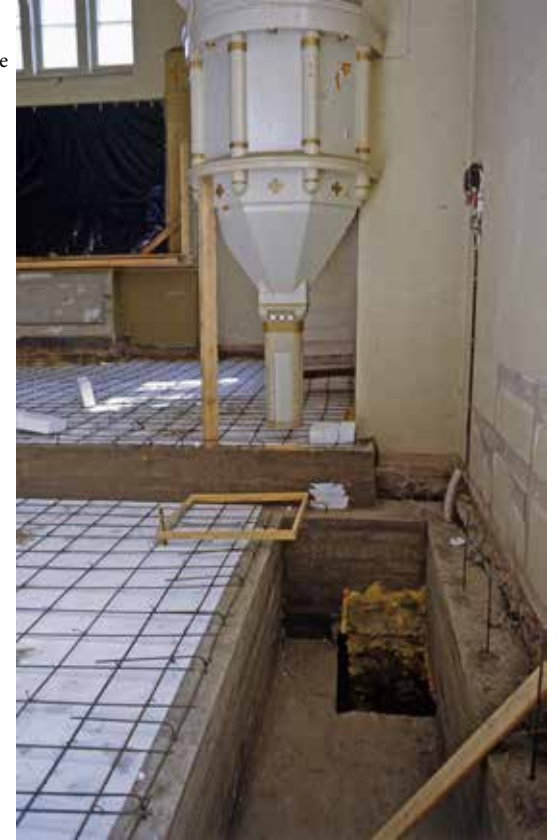
Saarnatuolin jalan oikealla puolella näkyy poistetun ilmalämmityskanavan betoninen pystykanaali.

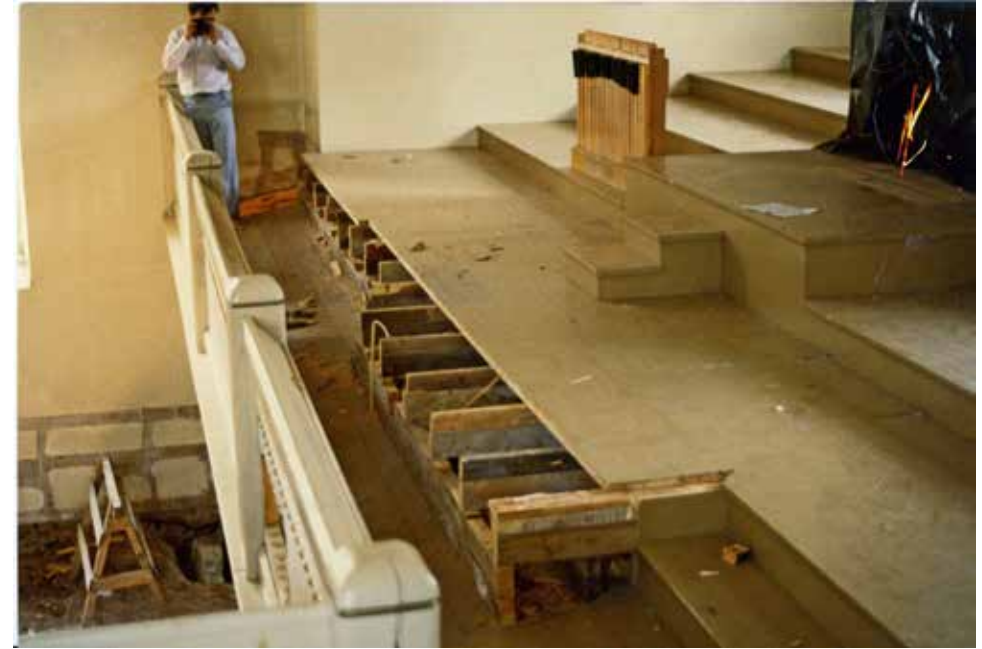
Urkulehterin tasannetta kavennetaan. Kuva Asko Karttunen.

Muutossuunnitelma vuodelta 1982.

Lehterin muutokset olivat tuloilmakanavan purkaminen kaiteen vierestä ja kaiteen ennallistaminen.

Lisäksi urkuparven tasanteiden muutokset ja tornin alustilassa penkkien siirto hieman kaiteesta kauemmaksi. KSRKA.

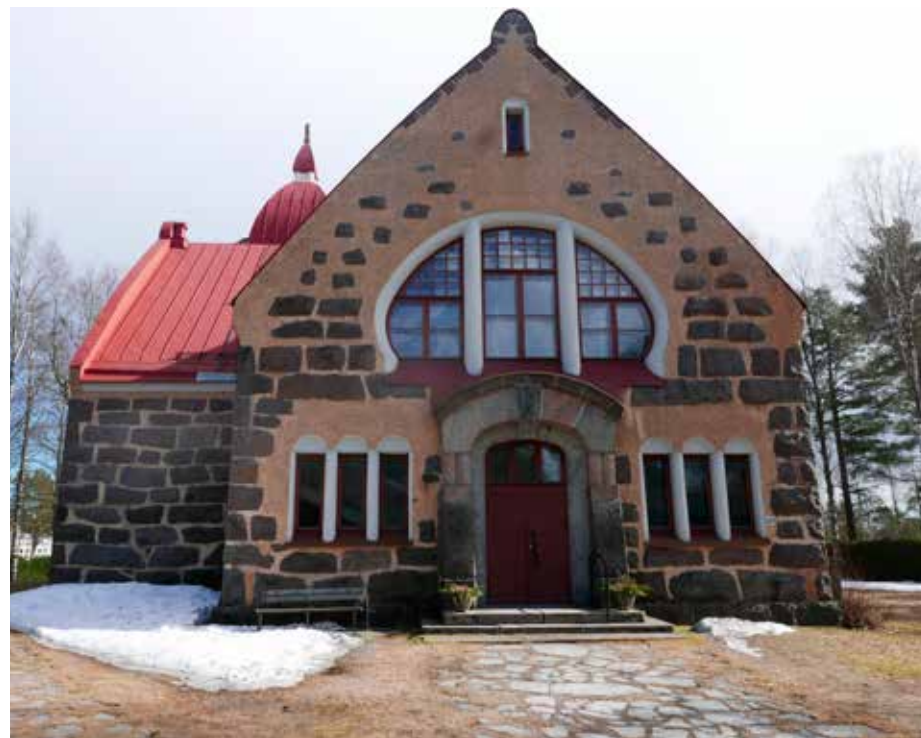
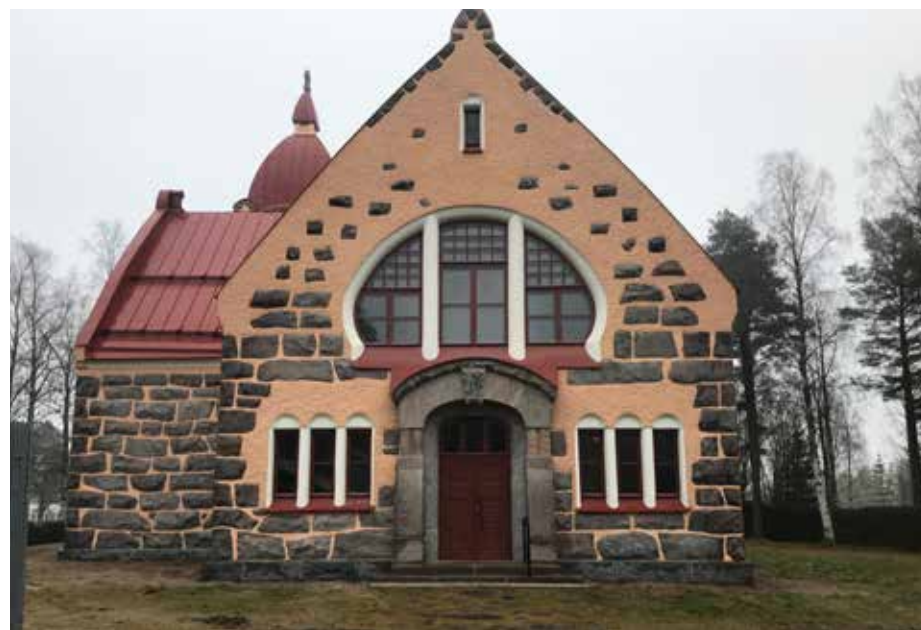
Ylempänä kuvan ennen julkisivukorjausta ja alempana kuva korjauksen jälkeen.

Syynä korjauksille olivat rappauksen heikko kunto sekä eri aikoina tehtyjen paikkausrapppauksen kirjavuus ja epäsiisteys. Korjauksia oli suoritettu hyvin erilaisilla rappaustekniikoilla ja laastiväreillä. Tornin rappaukset olivat ulkonäöllisesti huonoimmassa kunnossa.

Ikkuna- ja ovipieliin rappausmuodot tehtiin vastaavaksi kuin alkuperäiset olivat. Päätykolmioiden roiskerappauksen pintastruktuuri haluttiin säilyttää ja uusi rappaus tehtiin alkuperäistä vastaavilla ja -värisillä kivillä. Maalauksen alkuperäinen sävy palautettiin. Kivisaumojen roiskepinnan alkuperäisyyttä emme suunnittelu- eikä toteutusvaiheessa pystyneet varmistamaan ja päätöksenä oli, että kivisaumat tehdään poikkeavasti sileinä. Lisäksi saumauksista haluttiin paremmin sadevettä pitävät, jotta ulkoseinärakenteet pysyisivät kuivempina. Tästä syystä seurakunta valitsi julkisivumaaliksi silikaattimaalin. Toisena vaihtoehtona olisi ollut kalkkimaali.

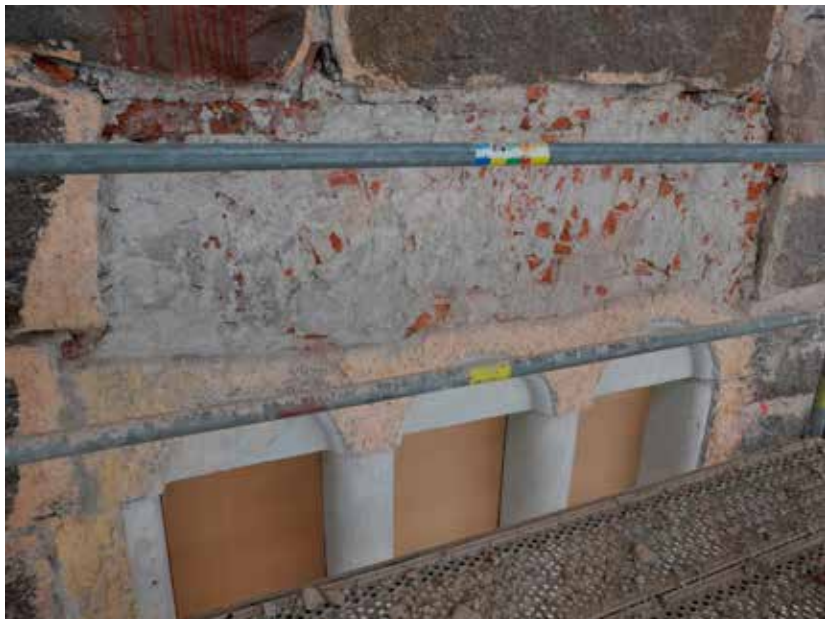
Ikkunoiden yläpuolet on tehty kokonaan tiilestä muuraamalla.

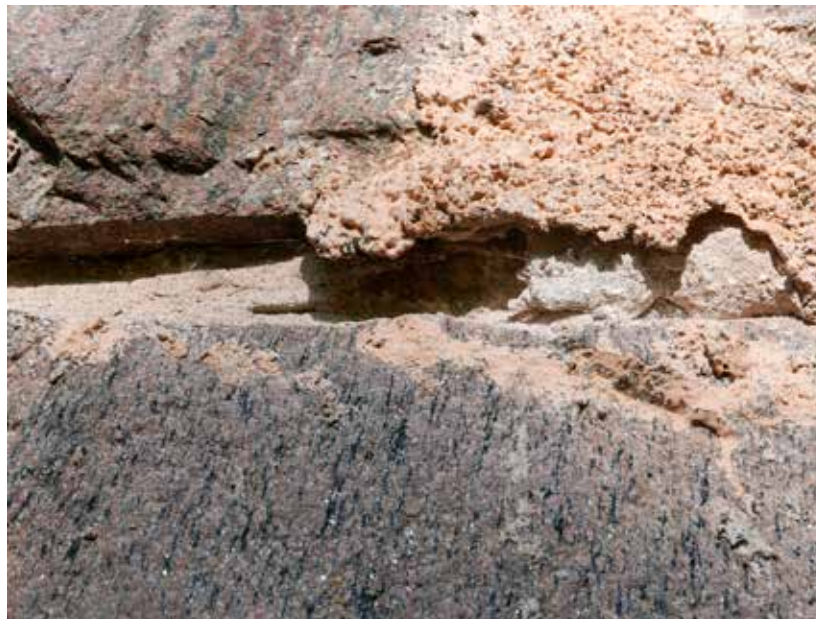
Avattua saumaa.

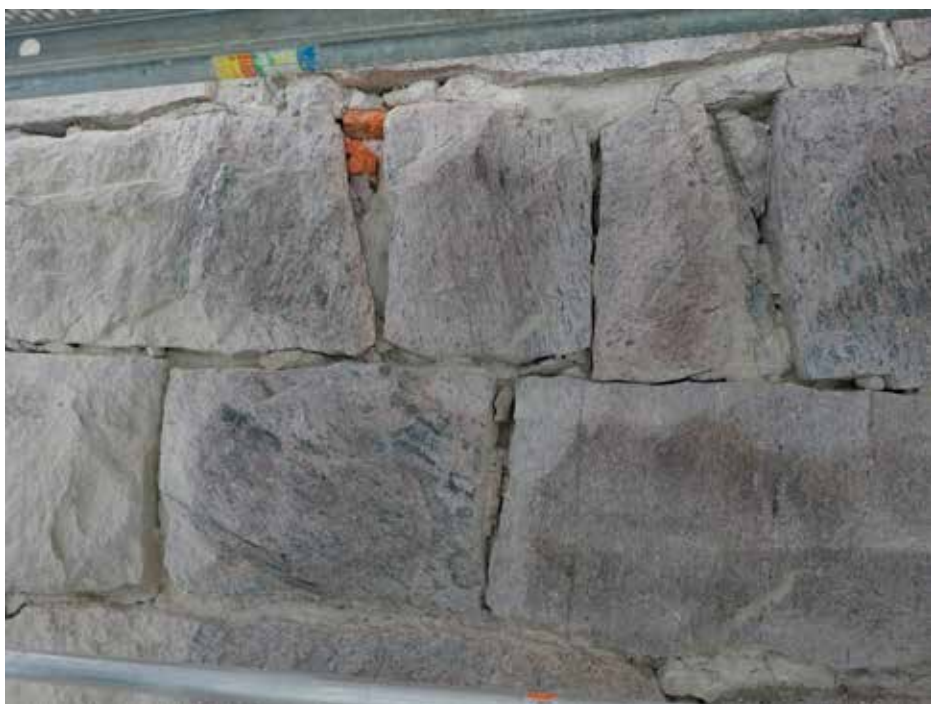
Puhdistettuja saumoja. Kivien syväsaumauksia ei uusittu, vaan pelkästään pahiten vaurioituneet pintasaumaukset.

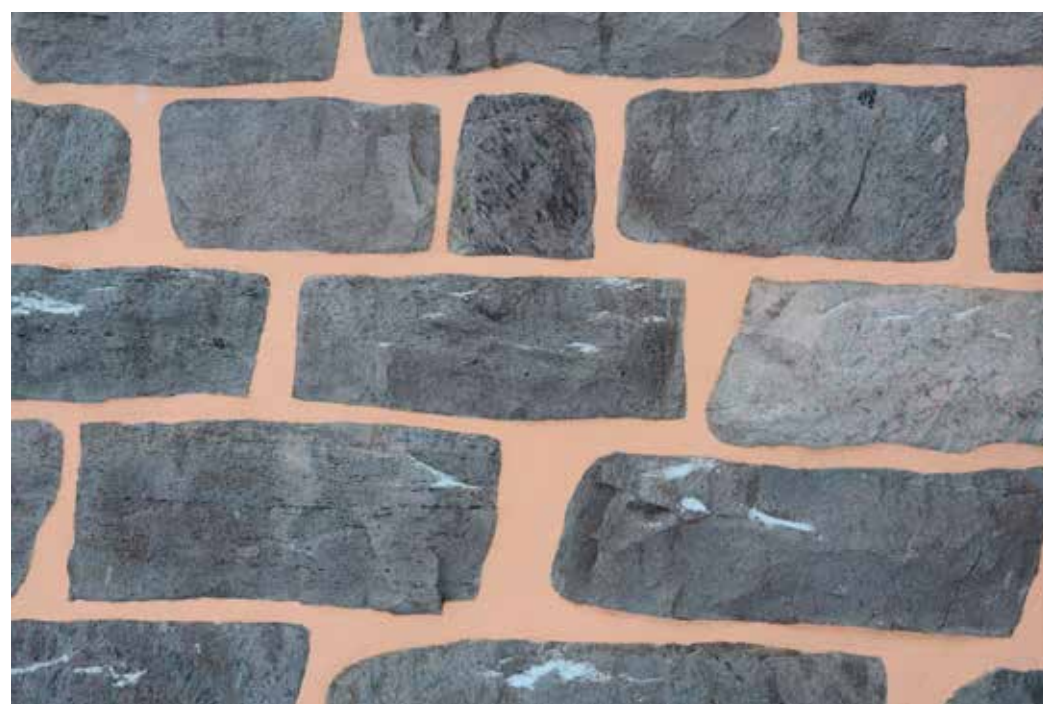
Valmista saumattua kiviseinää.

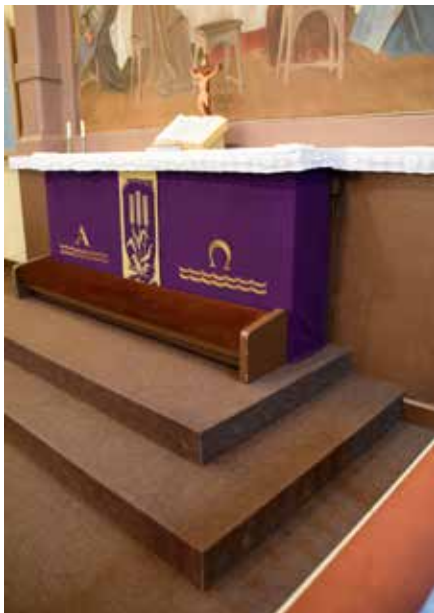
1983 peruskorjauksessa alttarin lattiapinnat päällystettiin kokolattiamatolla.

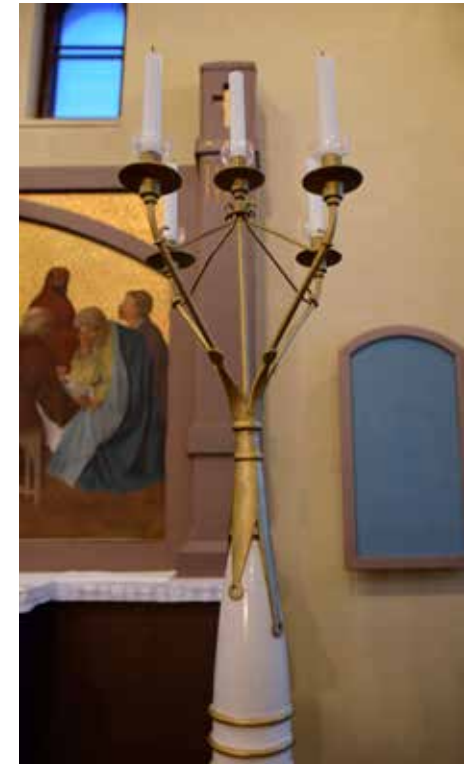
Alttarikaiteen nurkkapylväät kynttelikköineen otettiin pois todennäköisesti 1950-60 luvulla. 1980-luvun peruskorjauksessa ne palautettiin paikoilleen.

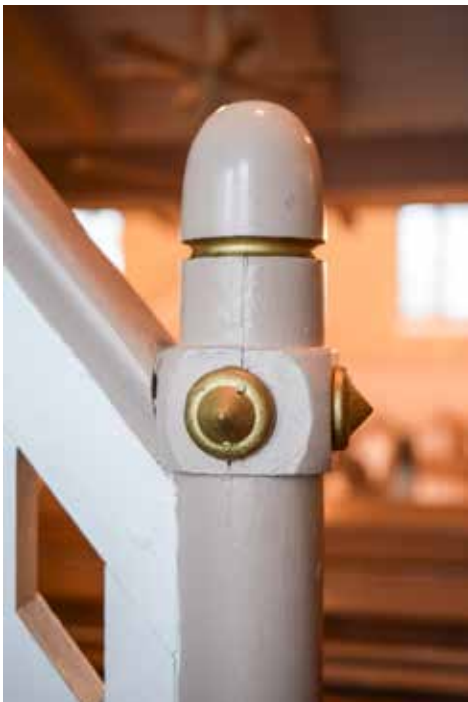
Penkit ovat Stenbäckin muihin samana aikakautena tehtyihin kirkkoihin nähden melko pelkistetyt ja suoraviivaiset. Alkuperäisiä suunnitelmia penkeistä emme löytäneet, mutta oletettavasti penkit on toteutettu Stenbäckin suunnitelmien mukaan.

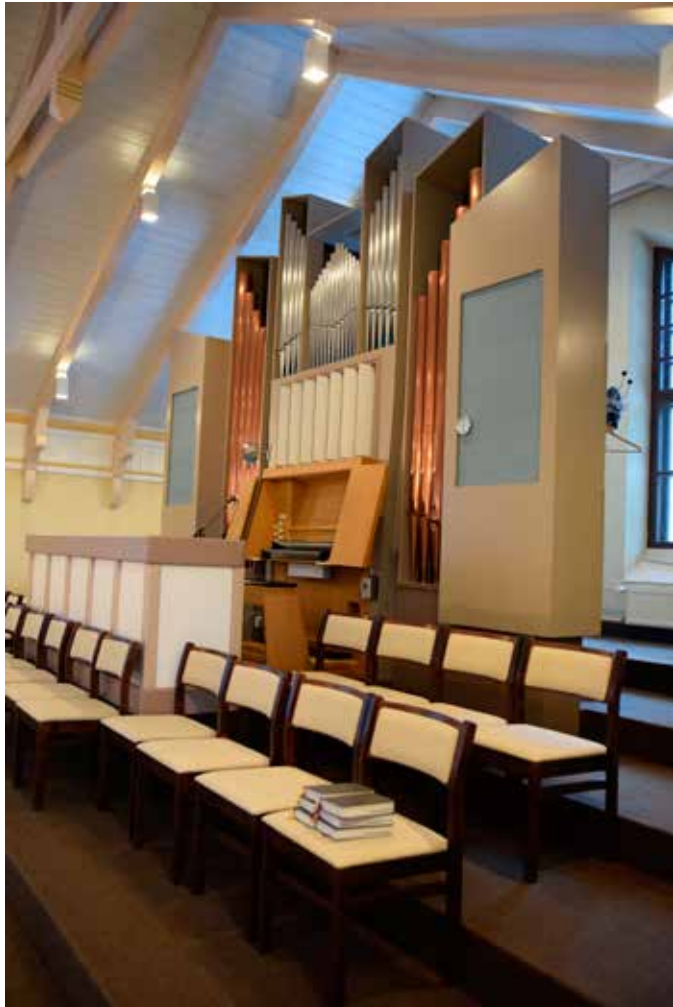
1960-luvun alussa valmistuneet urut.

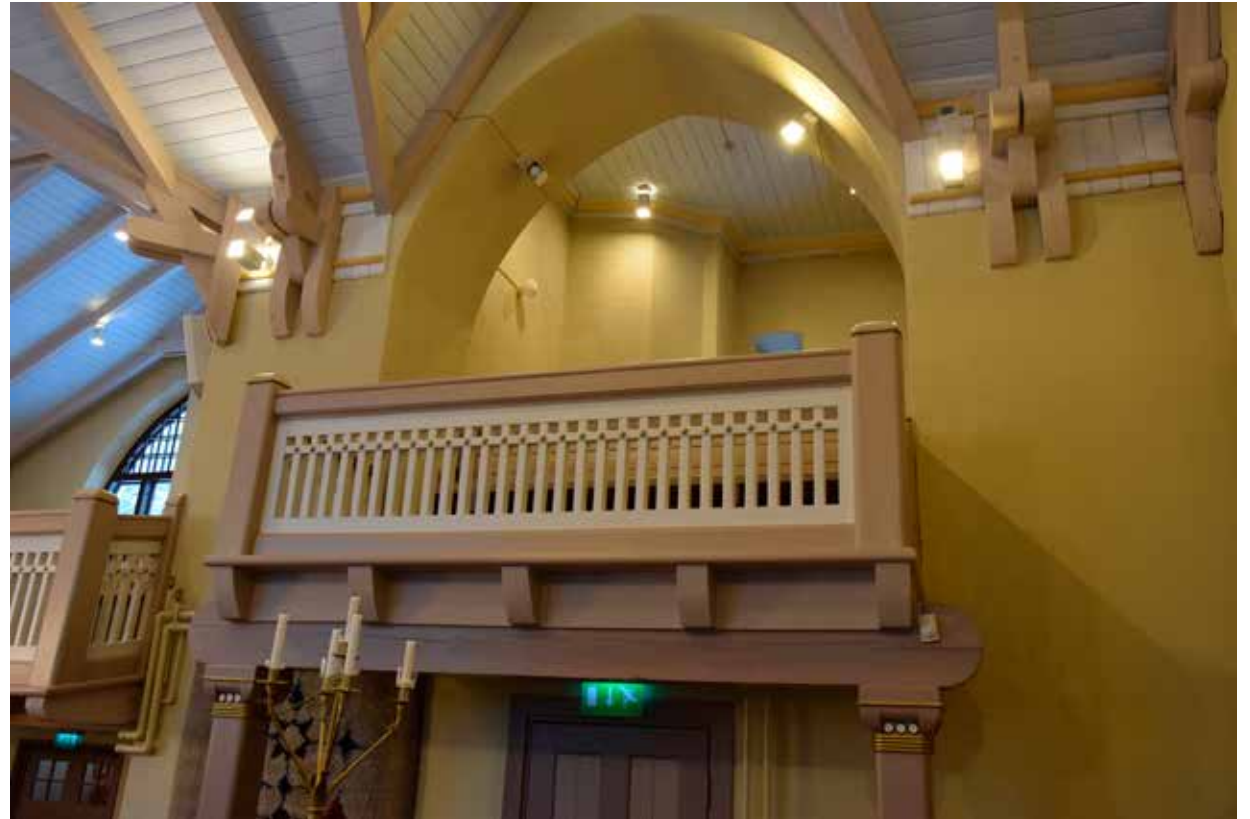
Stenbäck suunnitteli aluksi urkuja tähän alttarin vieressä olevaan lehteritilaan, mutta sinne niitä ei koskaan rakennettu.

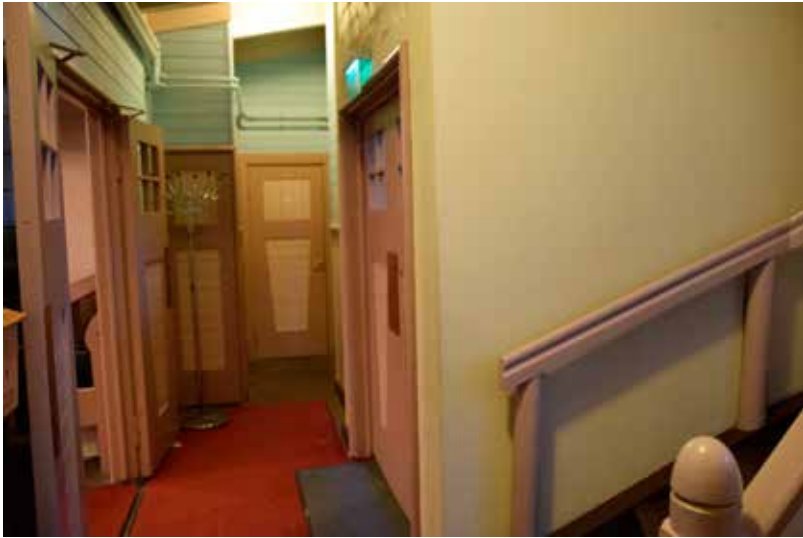
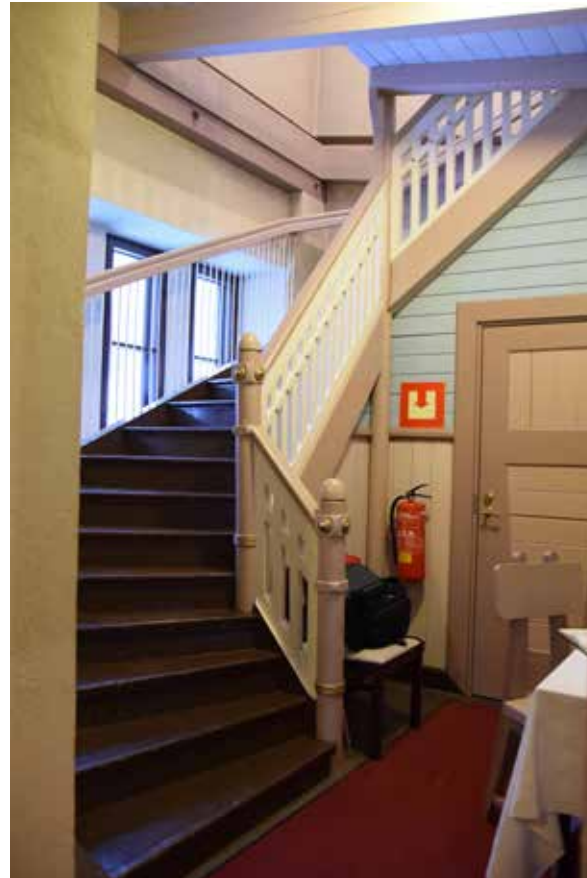
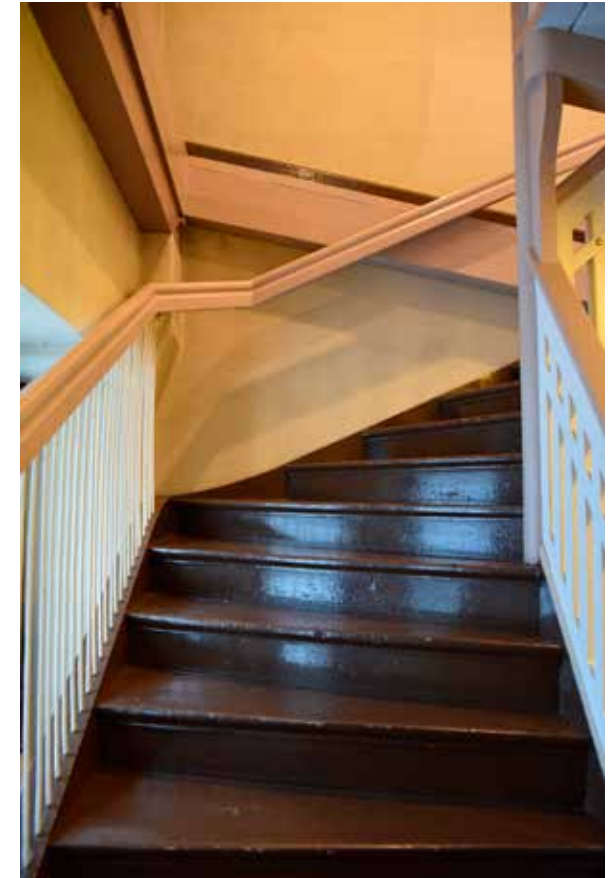
Eteis- ja WC-tilat tehtiin 1983 toteutetussa muutoksessa.

Portaikko on alkuperäinen ja vanhalla paikallaan.

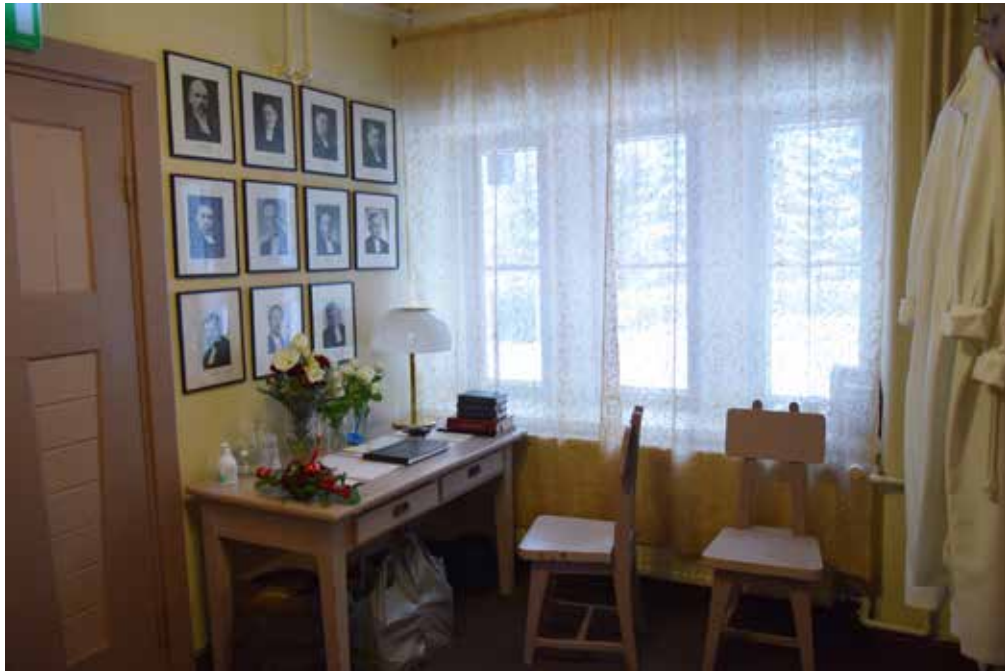
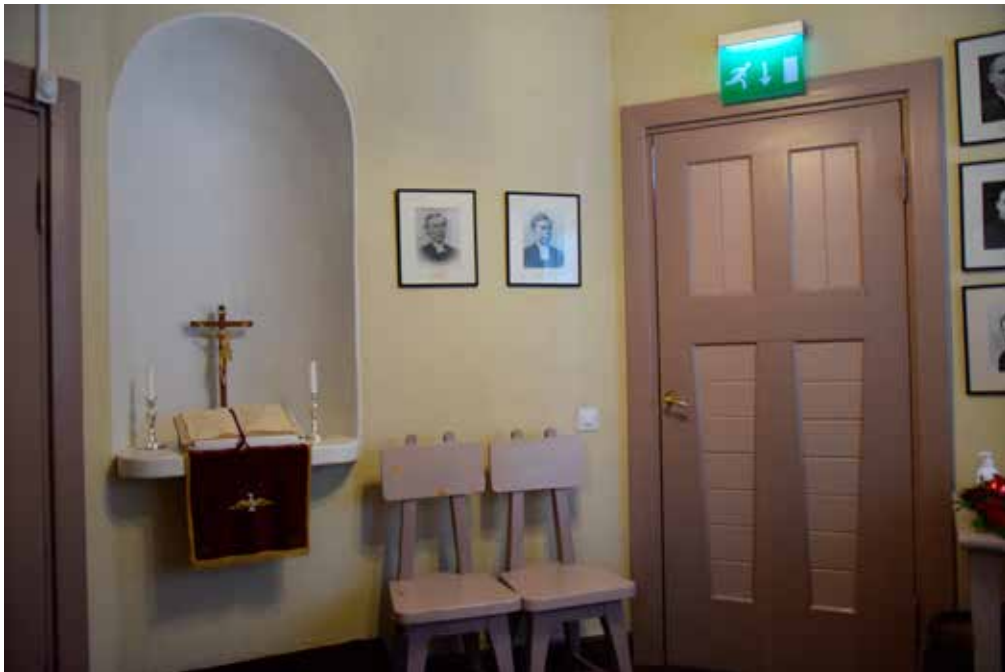
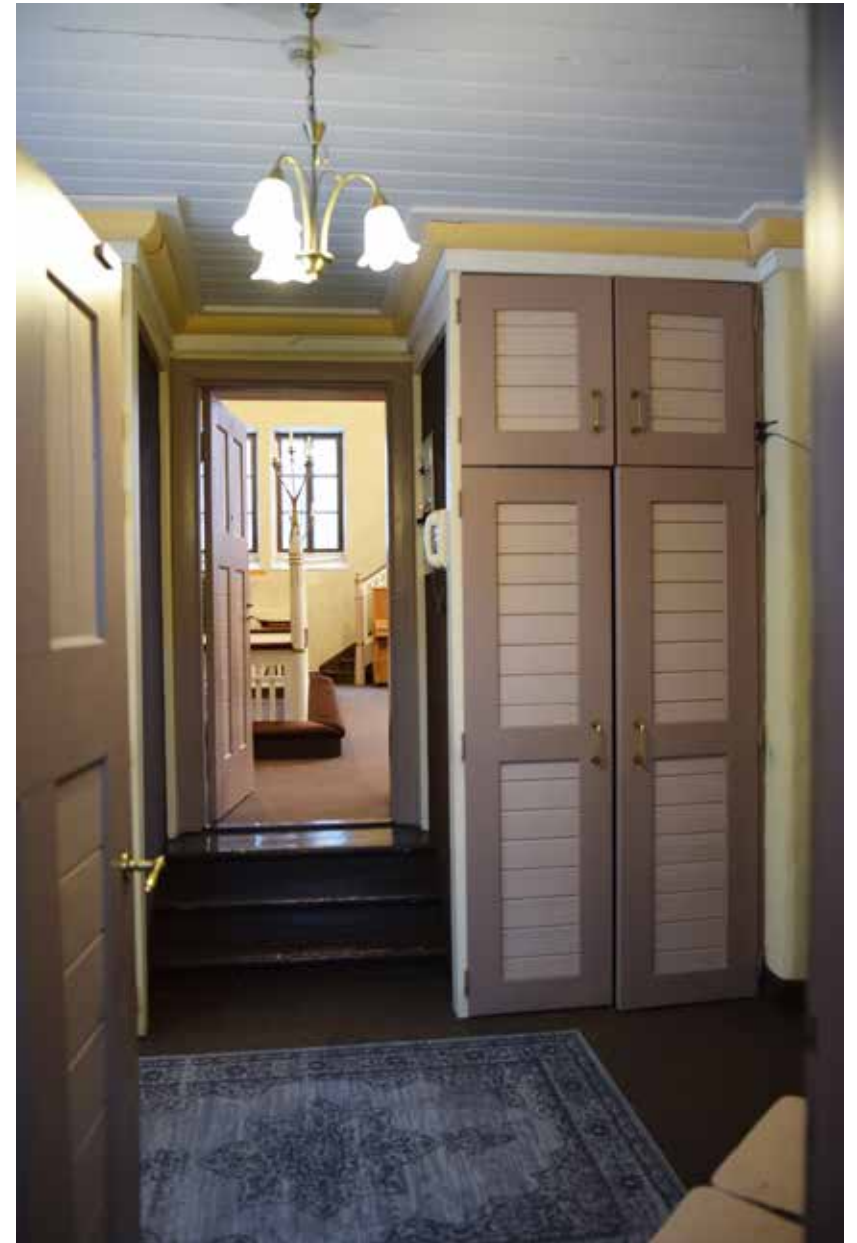
Sakastissa kuorialueelle johtavan oven molemmille puolille rakennettiin kaapit 1983 muutoksessa.

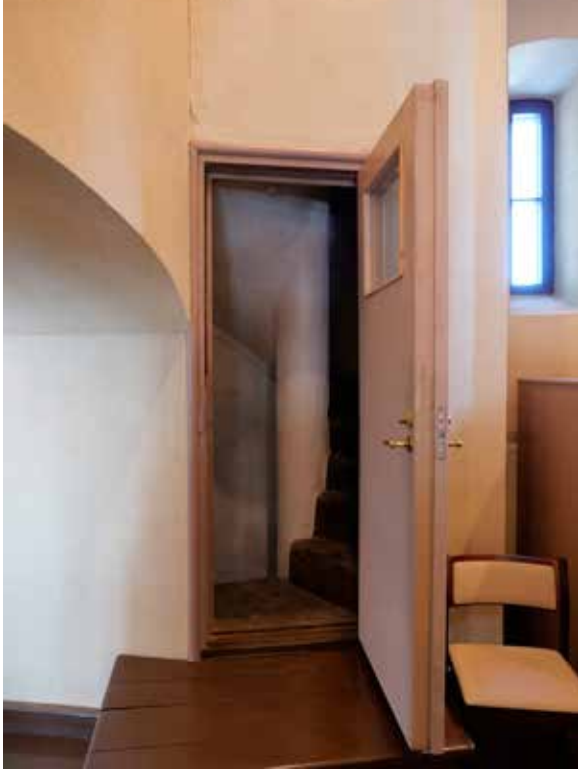
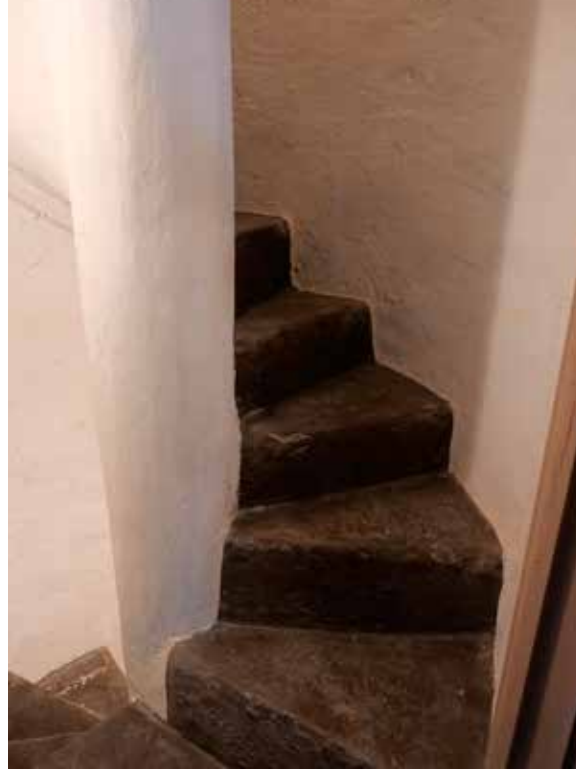
Kellotornin portaikkoon pääsee sakastista ja tästä alttarin vieressä olevalta lehteriltä.

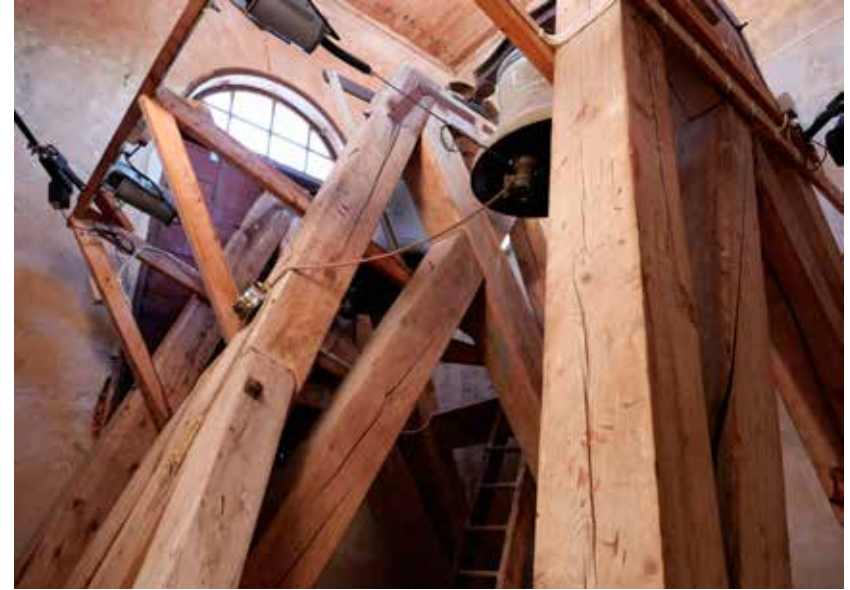
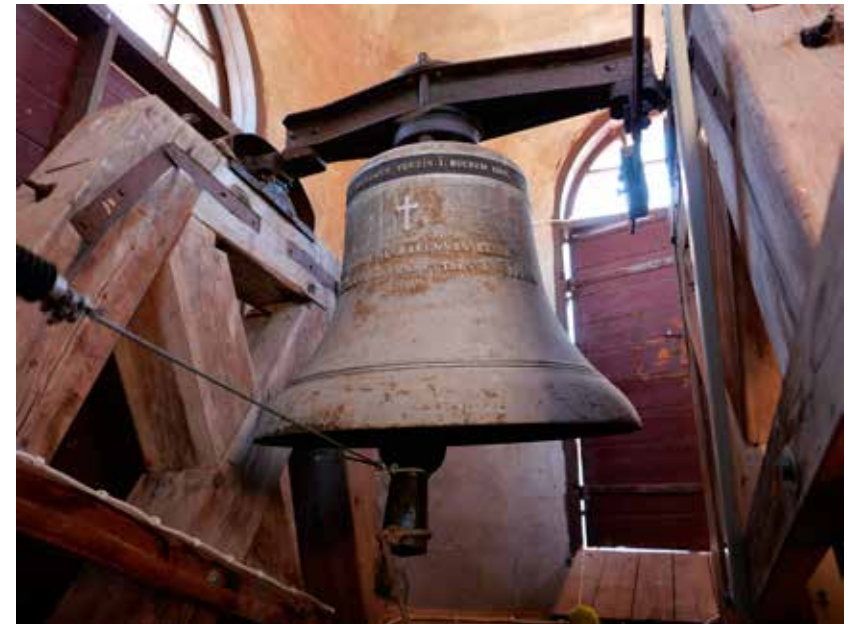
Kirkon kellot hankittiin Saksasta vuonna 1906. Isomman toisessa sivussa on kirjoitus: "G. E. G. V. Bochumen verein in Bochum 1906. Vuolijoen seurakunnan kello. Uutta kirkkoa rakennettaessa ostettu v. 1906." ja toisella puolella: "Kaikki joissa henki on kiittäkää Herraa, Halleluja Ps. 150:6". Pienemmän kellon sivussa on kirjoitus: "Vuolijoen seurakunnan kello ostettu 1906" ja toisella puolen: "O Herra siunaa Suomen kansa, suo sille runsas armosi, se kaikis' vaiheensa, sun oma kansa olisi".
